**MUNICÍPIO DE PITANGA – PR**  
**Plano Municipal de Saneamento Básico**  
**Relatório Final**

### **Ligações Prediais**

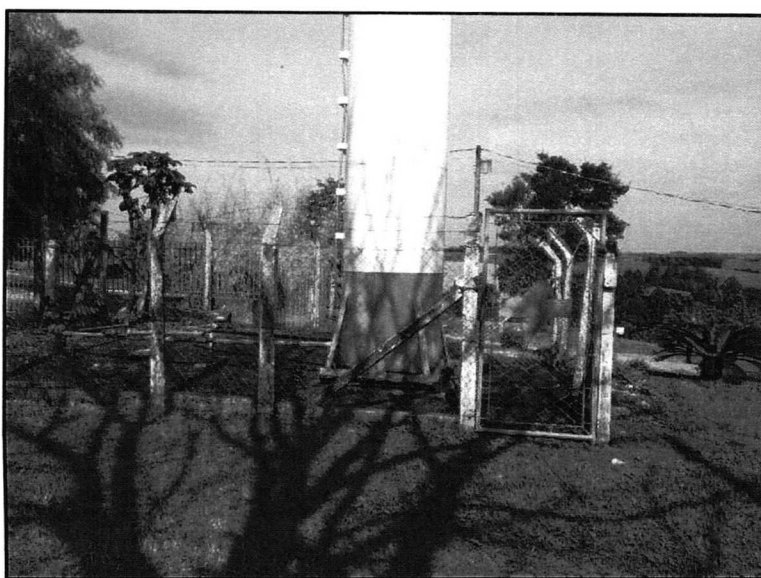
**FIGURA 2.159 – RESERVATÓRIO DA COMUNIDADE VILA NOVA DOS ALEMÃES.**  
**FONTE: TRABALHO DE CAMPO AMBIENTAL COSTA OESTE. (2014).**

O reservatório é metálico em forma de taça. O local de instalação do reservatório é todo cercado, sendo não autorizada a entrada de pessoas estranhas no local. As condições atuais do reservatório podem ser observadas nas figuras abaixo.

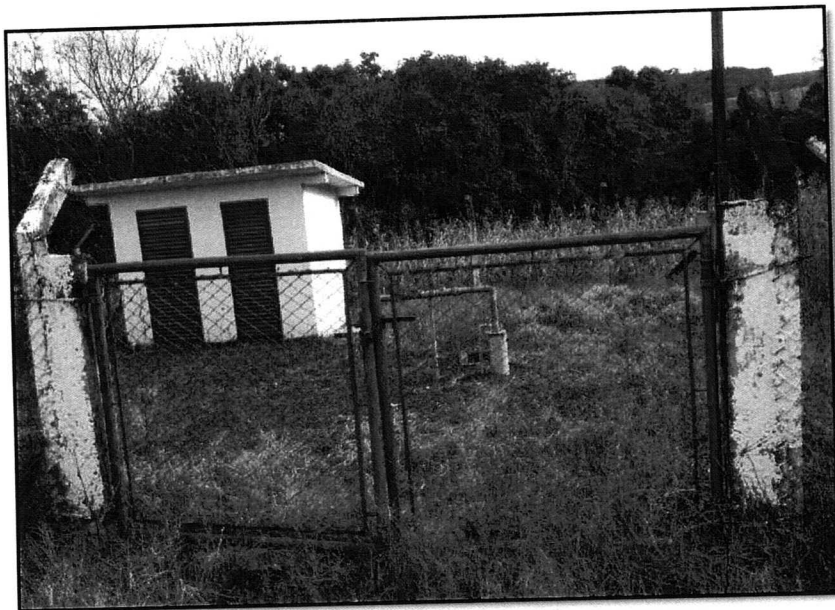
O local onde está localizado o poço que abastece a comunidade é todo cercado, possui casa de energia e tratamento, porem esta localizado em uma área de plantação, sendo assim o mato começa a tomar conta do local, havendo a necessidade de manutenção. O poço tem vazão de 12 m<sup>3</sup>/h, profundidade de 80 m e o crivo da bomba está a 36 m. A potencia da bomba é de 5C.V e utiliza energia trifásica. As figuras abaixo mostram a realidade do local.

**FIGURA 2.164 - SITUAÇÃO DAS INSTALAÇÕES DA CAPTAÇÃO DA COMUNIDADE BARRA BONITA.**  
**FONTE: TRABALHO DE CAMPO AMBIENTAL COSTA OESTE. (2014).**

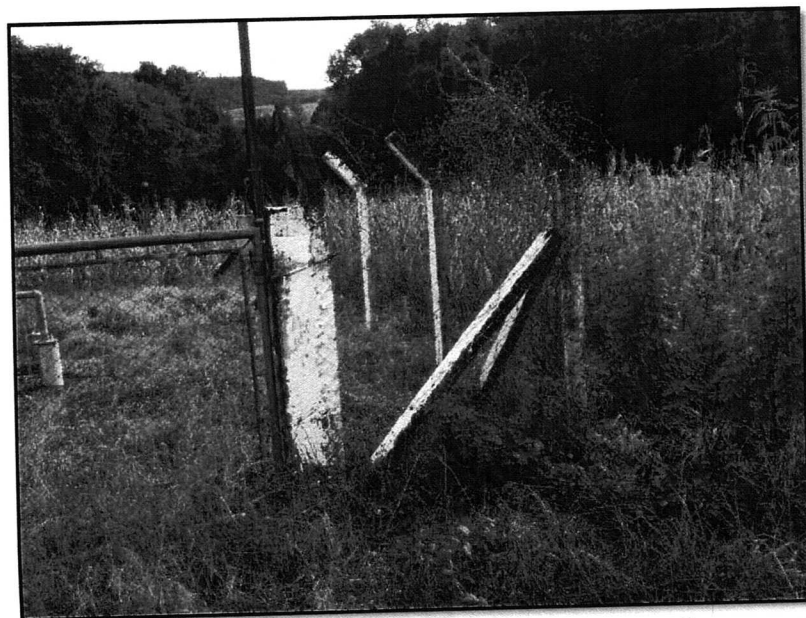
**FIGURA 2.165 – SITUAÇÃO DAS INSTALAÇÕES DA CAPTAÇÃO DA COMUNIDADE BARRA BONITA.**  
**FONTE: TRABALHO DE CAMPO AMBIENTAL COSTA OESTE. (2014).**

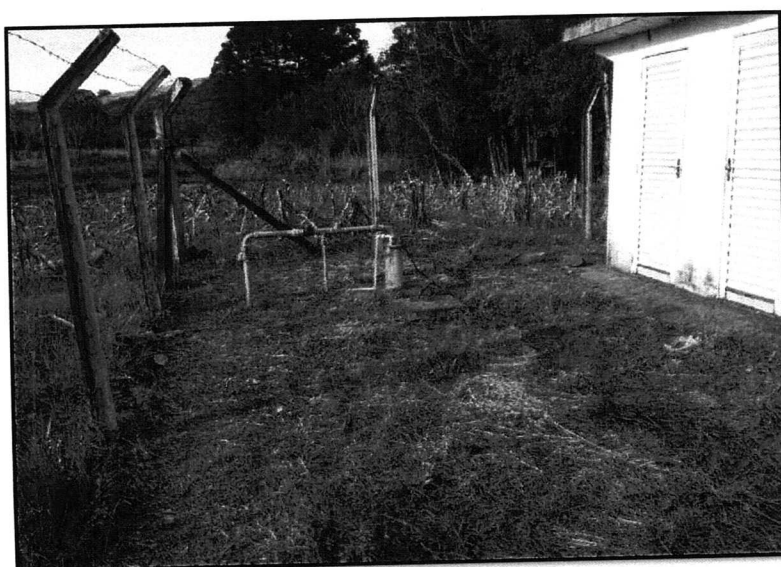
**FIGURA 2.167 – SITUAÇÃO DAS INSTALAÇÕES DE CAPTAÇÃO DA VILA RURAL BARRA BONITA.**

O local onde está localizado o poço que abastece a vila rural de barra bonita é todo cercado, possui casa de energia e tratamento, esta localizado em uma área de plantação e o portão não se encontra nenhum dispositivo de segurança para coibir a entrada de pessoas não autorizadas no local. Tanto a SANEPAR quanto a Prefeitura não possuem dados técnicos da instalação do poço (PITANGA, 2014).

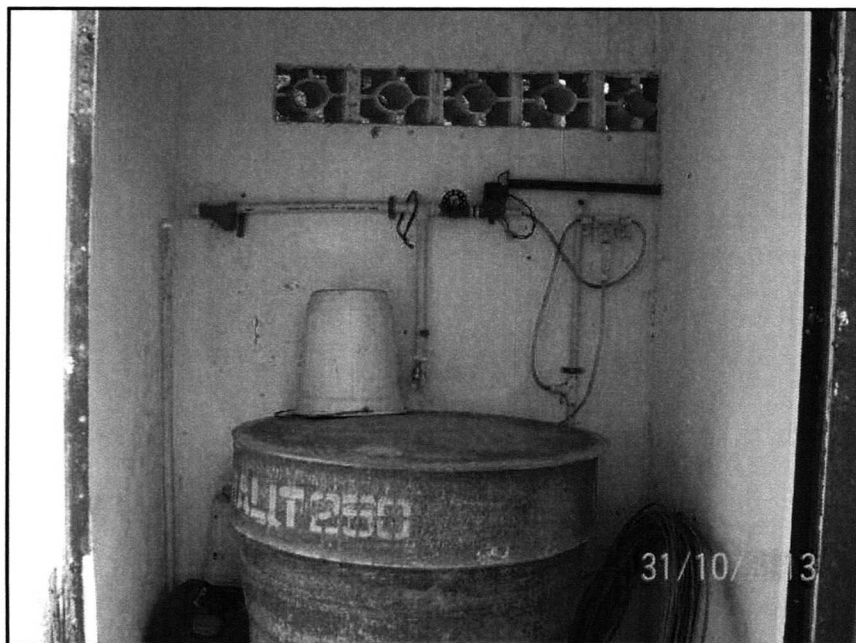
Atualmente não é realizado nenhum tipo de tratamento tanto na captação da comunidade quanto na captação da vila rural, apesar de existir equipamentos disponíveis no local para o tratamento. A figura abaixo mostra a realidade da comunidade.

**FIGURA 2.169 – CASA DE TRATAMENTO NÃO UTILIZADA NA COMUNIDADE BARRA BONITA.**

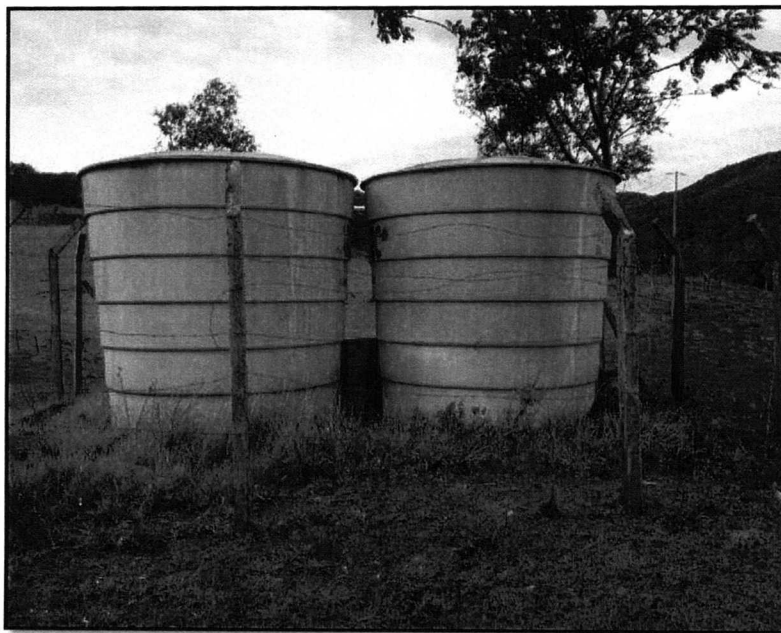
Na comunidade o reservatório é apoiado, de fibra de vidro, revestido em gel e em polietileno com capacidade de 15 m<sup>3</sup> cada, sendo que são duas caixas de água. O local é cercado, porem a cerca esta bem danificada, sendo assim podendo adentrar pessoas não autorizadas nas instalações dos reservatórios. As condições atuais podem ser observadas nas figuras abaixo.

**FIGURA 2.172 – RESERVATÓRIOS DA COMUNIDADE BARRA BONITA.**  
**FONTE: TRABALHO DE CAMPO AMBIENTAL COSTA OESTE. (2014).**

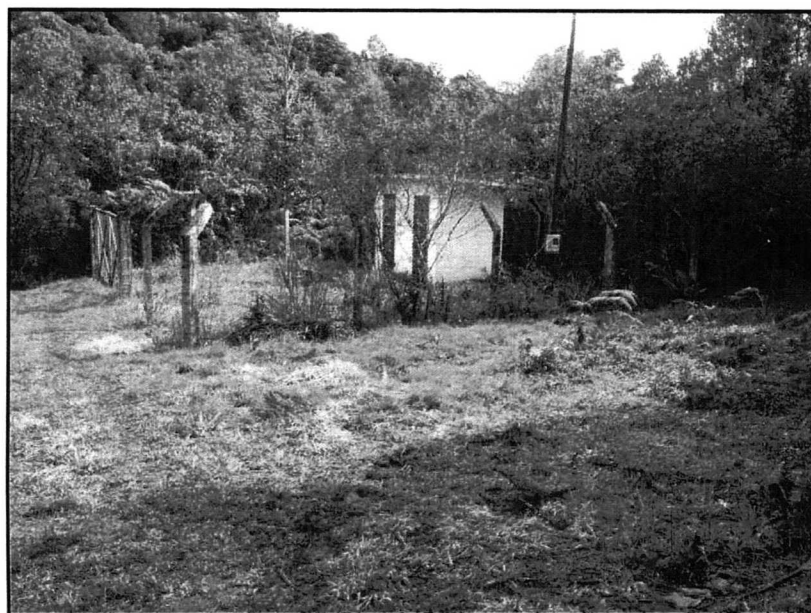
A estrutura onde está localizado o poço da vila rural Rio do Meio é todo cercado, porem alguns pontos a cerca encontra-se danificada, tendo assim o fácil acesso de pessoas não autorizadas no local. A vazão do poço é de 5,00 m<sup>3</sup>/h, profundidade 80m crivo da bomba e é utilizada energia monofásica. A falta de manutenção no local é visível, sendo que o mato toma conta das instalações. As figuras abaixo demonstram tal realidade.

**FIGURA 2.180 – SITUAÇÃO PRECÁRIA DAS INSTALAÇÕES DO POÇO NA VILA RURAL RIO DO MEIO.**

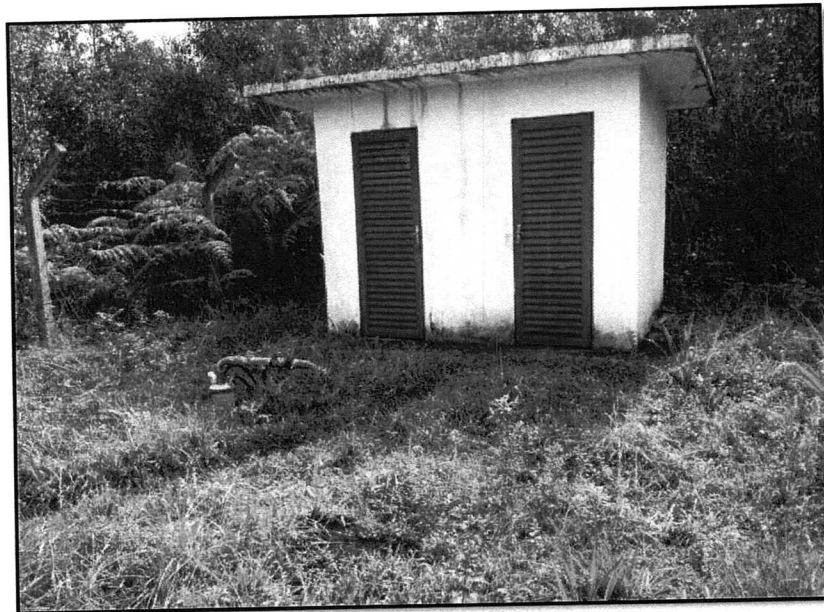
**FIGURA 2.182 – SITUAÇÃO PRECÁRIA DAS INSTALAÇÕES DO POÇO NA VILA RURAL  
RIO DO MEIO.**

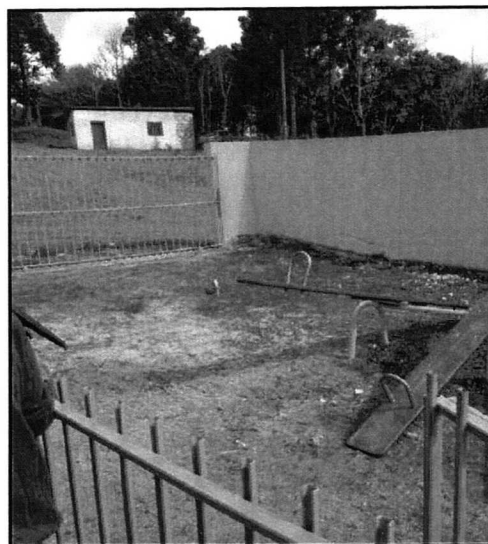
O poço instalado na escola da comunidade não tem local cercado e fica no mesmo local da área de lazer dos alunos. A realidade do local pode ser observada nas figuras a seguir.

**FIGURA 2.183 – SITUAÇÃO PRECÁRIA DAS INSTALAÇÕES DO POÇO NA ESCOLA DA COMUNIDADE RIO DO MEIO.**

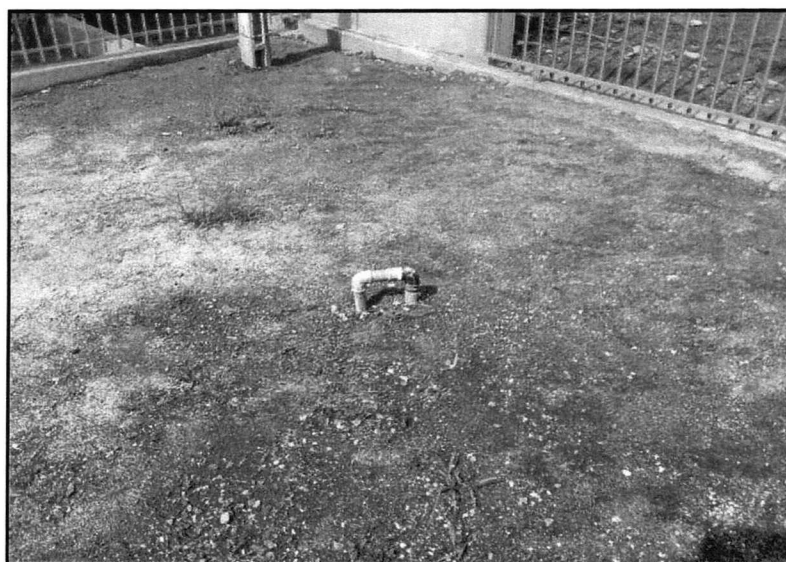
**FIGURA 2.184 – SITUAÇÃO PRECÁRIA DAS INSTALAÇÕES DO POÇO NA ESCOLA DA COMUNIDADE RIO DO MEIO.**

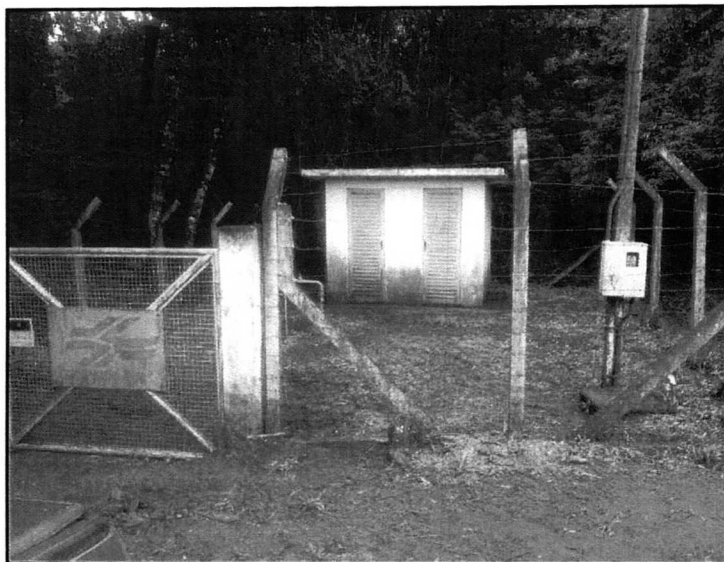
**FIGURA 2.195 – INSTALAÇÕES DO POÇO NA VILA RURAL DA COMUNIDADE RIO XV.**  
**FONTE: TRABALHO DE CAMPO AMBIENTAL COSTA OESTE (2014).**

As instalações do poço na vila rural do Rio XV é todo cercado, porem há necessidade uma reforma, a estrutura falta pinturas, a cerca encontra-se em alguns pontos danificada facilitando a entrada de pessoas estranhas no local. As figuras abaixo demonstram tal realidade.

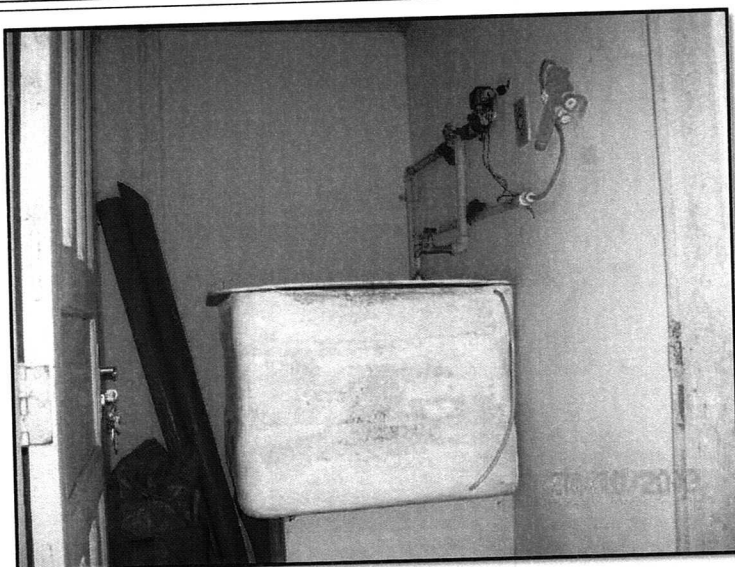
**FIGURA 2.197 – INSTALAÇÕES DA CASA DE TRATAMENTO NA COMUNIDADE RIO XV.  
FONTE: TRABALHO DE CAMPO AMBIENTAL COSTA OESTE (2014).**

Atualmente não existe nenhum tratamento na água captada e distribuída, tanto na vila rural quanto na comunidade do Rio XV. (SANEPAR, 2014), apesar de na comunidade existir a casa de tratamento junto ao poço. A figura a seguir demonstra a realidade.

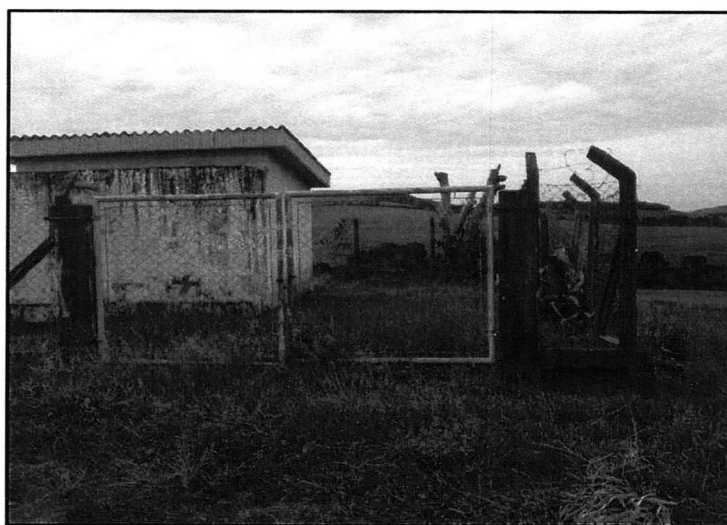
**FIGURA 2.200 – RESERVATÓRIO DA COMUNIDADE RIO XV.**  
**FONTE: TRABALHO DE CAMPO AMBIENTAL COSTA OESTE. (2014).**

O reservatório da comunidade é apoiado, em alvenaria e possui capacidade de 35 m<sup>3</sup>. O local é cercado, possui portão com cadeado para evitar a entrada de pessoas não autorizadas no local. Há a necessidade de pintura na estrutura do reservatório e manutenção do local. As figuras abaixo demonstram a realidade do local.

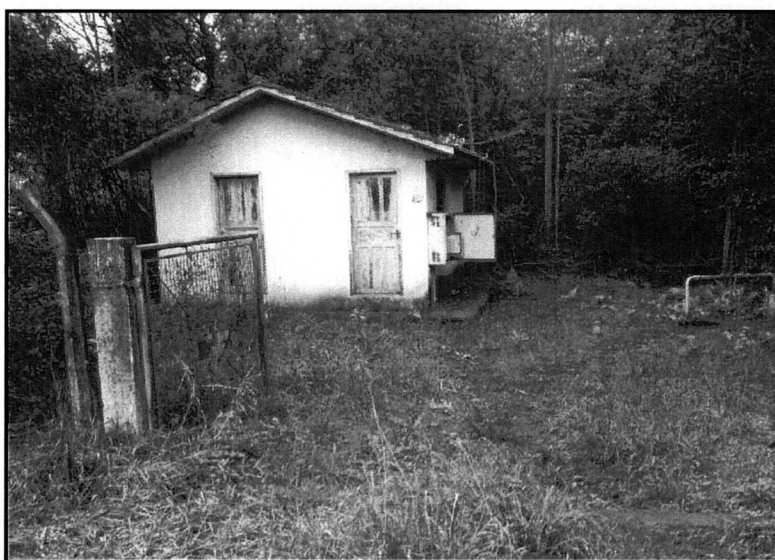
**FIGURA 2.207 – ESTRUTURA DO POÇO DA COMUNIDADE XAXIM.**

A estrutura onde está instalado o poço esta muito precária. Esta em situação de abandono, a cerca esta danificada, o mato tomou conta, a casa de energia e tratamento esta sem pintura. As figuras abaixo mostram a realidade do local.

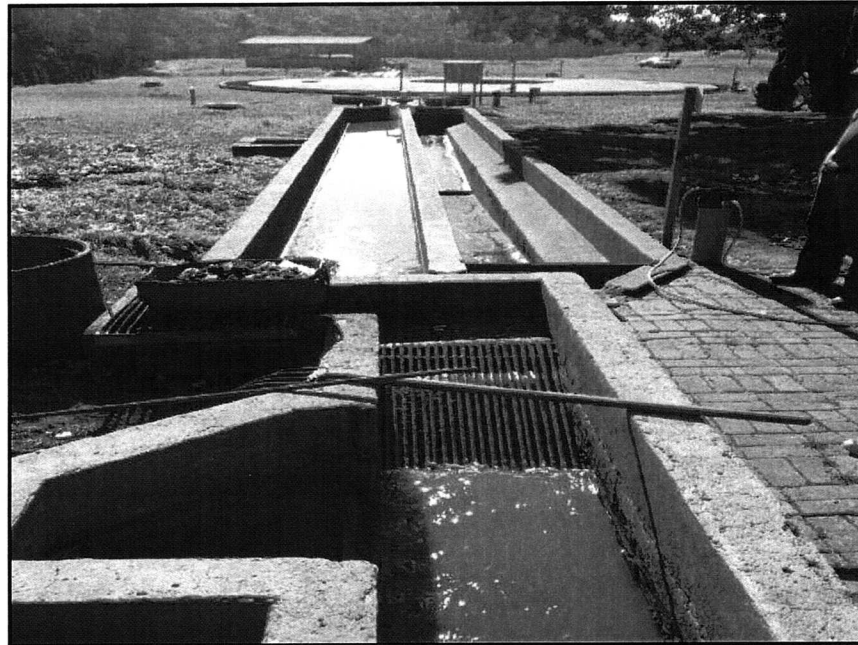
**FIGURA 2.217 – GRADEAMENTO PRELIMINAR ETE PITANGA.**  
**FONTE: TRABALHO DE CAMPO, AMBIENTAL COSTA OESTE (2014).**

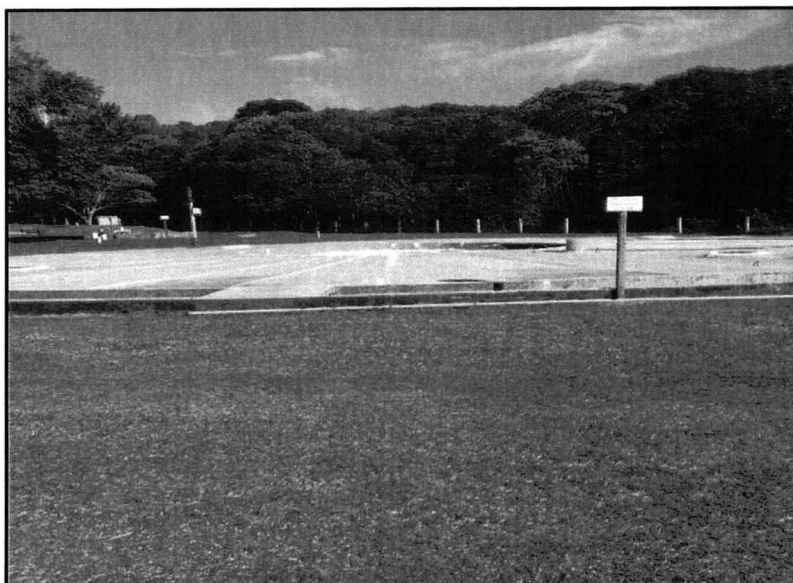
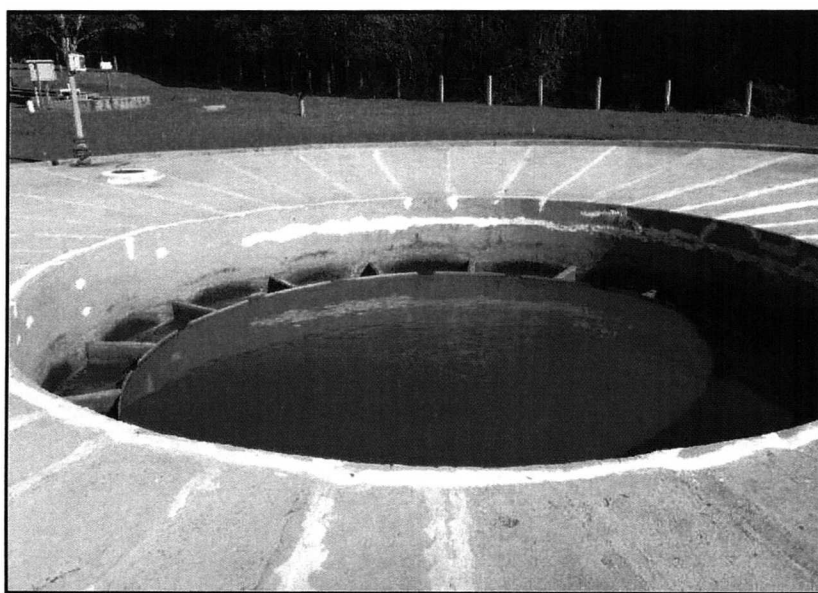
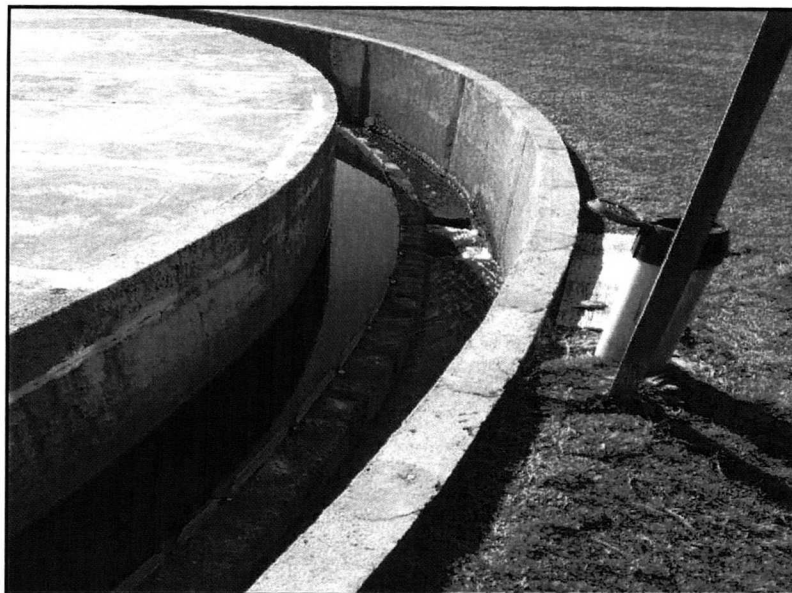
**FIGURA 2.221 – RALF DA ETE PITANGA.**  
**FONTE: TRABALHO DE CAMPO, AMBIENTAL COSTA OESTE (2014).**

**FIGURA 2.222 - RALF DA ETE PITANGA.**  
**FONTE: TRABALHO DE CAMPO, AMBIENTAL COSTA OESTE (2014).**

**FIGURA 2.223 - RALF DA ETE PITANGA.**  
**FONTE: TRABALHO DE CAMPO, AMBIENTAL COSTA OESTE (2014).**

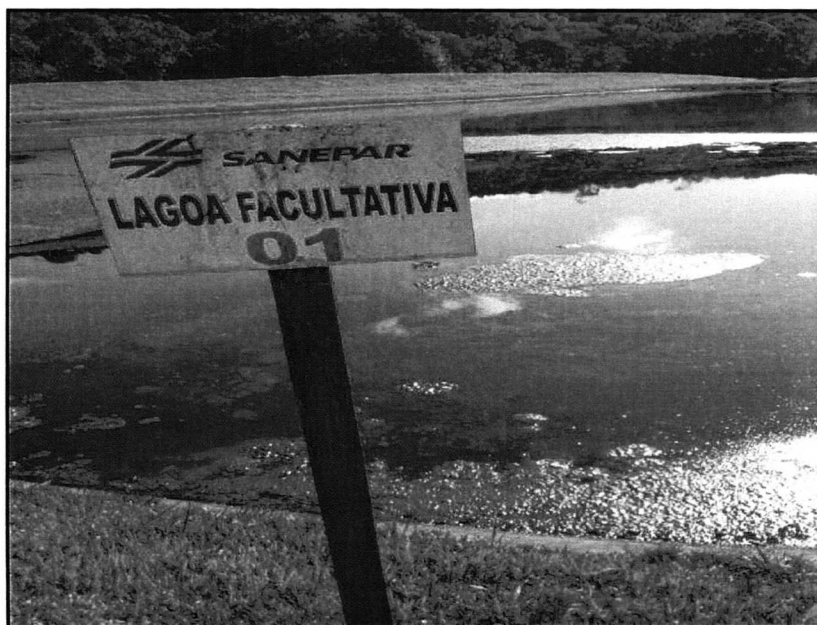
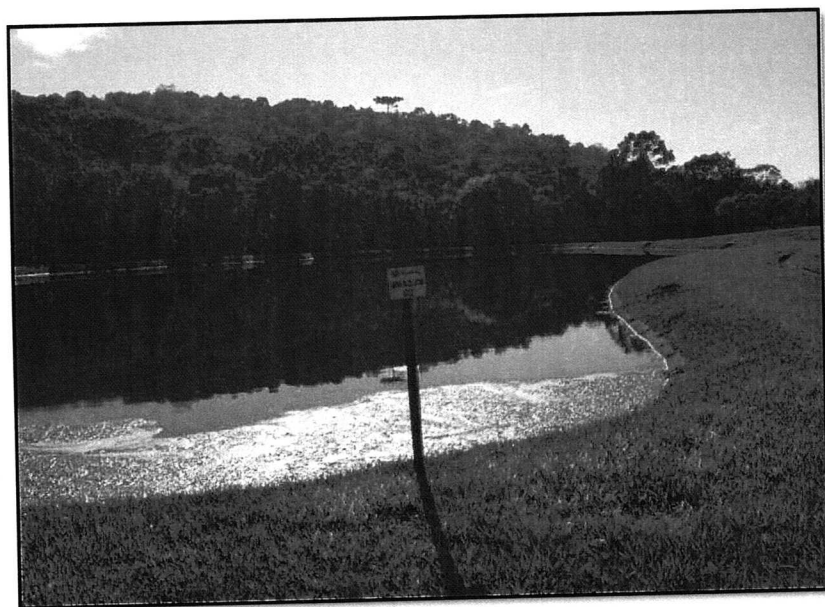
- Pós-tratamento – Recebe o esgoto tratado do Ralf e o trata novamente em filtro biológico ou lagoa de polimento para melhor purificação. Seu efluente pode ser lançado em rios sem causar danos ao meio ambiente. (SANEPAR, 2012). As figuras abaixo demonstram a realidade das lagoas facultativas no sistema de tratamento de esgoto de Pitanga.

**FIGURA 2.224 – LAGOA FACULTATIVA 01 DA ETE PITANGA.**  
**FONTE: TRABALHO DE CAMPO, AMBIENTAL COSTA OESTE (2014).**

**FIGURA 2.225 – LAGOA FACULTATIVA 01 DA ETE PITANGA.**  
**FONTE: TRABALHO DE CAMPO, AMBIENTAL COSTA OESTE (2014).**

**FIGURA 2.226 – LAGOA FACULTATIVA 02 DA ETE PITANGA.**  
**FONTE: TRABALHO DE CAMPO, AMBIENTAL COSTA OESTE (2014).**

**FIGURA 2.227 – LAGOA FACULTATIVA 02 DA ETE PITANGA.**  
**FONTE: TRABALHO DE CAMPO, AMBIENTAL COSTA OESTE (2014).**

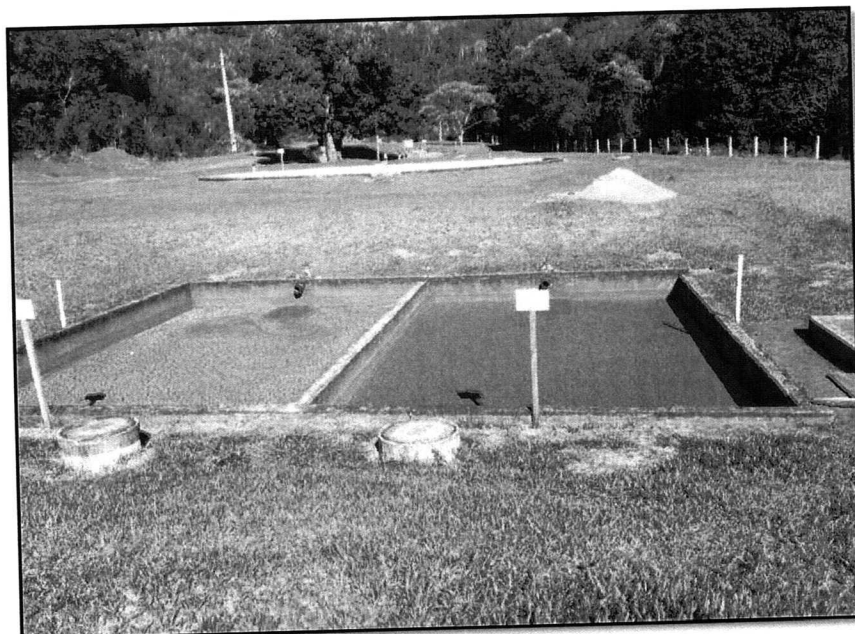
**FIGURA 2.228 – LEITO DE SECAGEM DA ETE PITANGA.**  
**FONTE: TRABALHO DE CAMPO, AMBIENTAL COSTA OESTE (2014).**

**FIGURA 2.229 – LEITO DE SECAGEM DA ETE PITANGA.**  
**FONTE: TRABALHO DE CAMPO, AMBIENTAL COSTA OESTE (2014).**

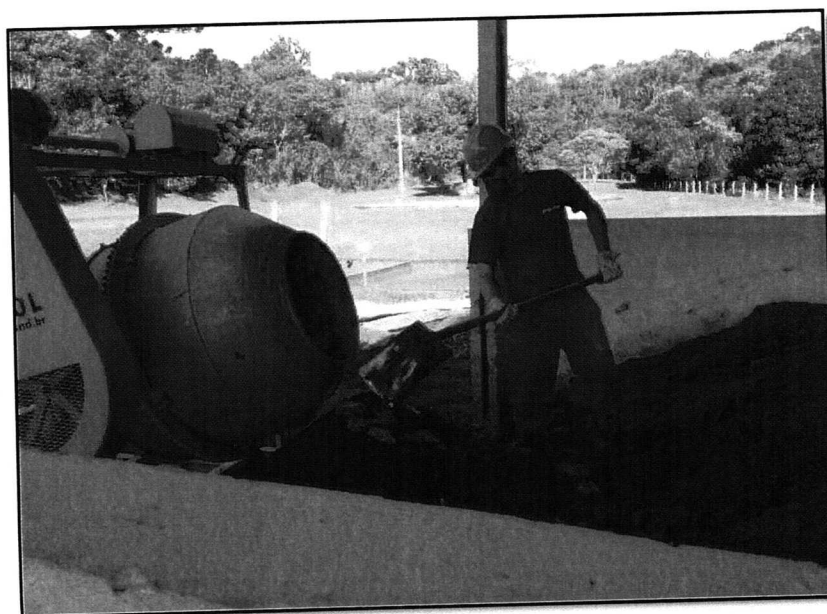
Após a secagem do lodo, o mesmo é misturado com CAL, para posteriormente ser doado como adubo. Só pode receber a doação quem for cadastrado no programa junto a EMATER.

**FIGURA 2.230 – PROCESSO DE MISTURA NO LODO DA ETE PITANGA.**  
**FONTE: TRABALHO DE CAMPO, AMBIENTAL COSTA OESTE (2014).**

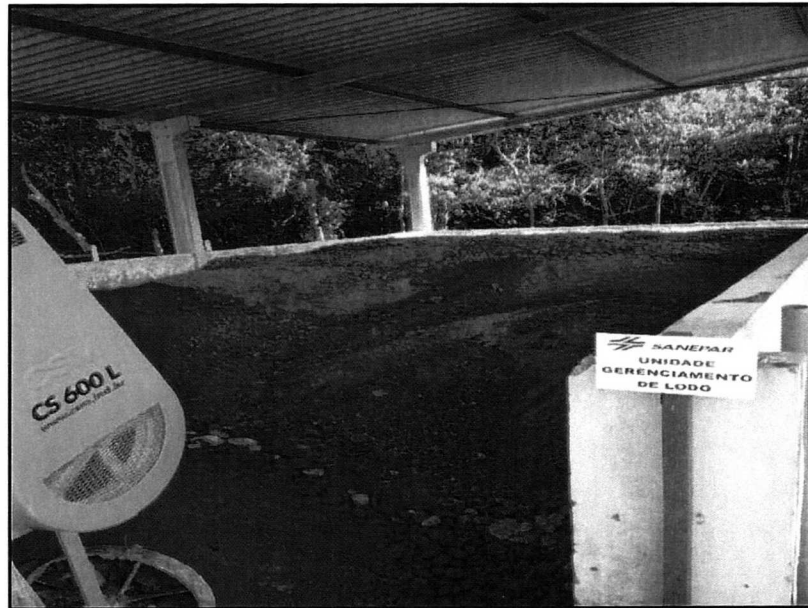
**FIGURA 2.231 – LODO PRONTO PARA DOAÇÃO.**  
**FONTE: TRABALHO DE CAMPO, AMBIENTAL COSTA OESTE (2014).**

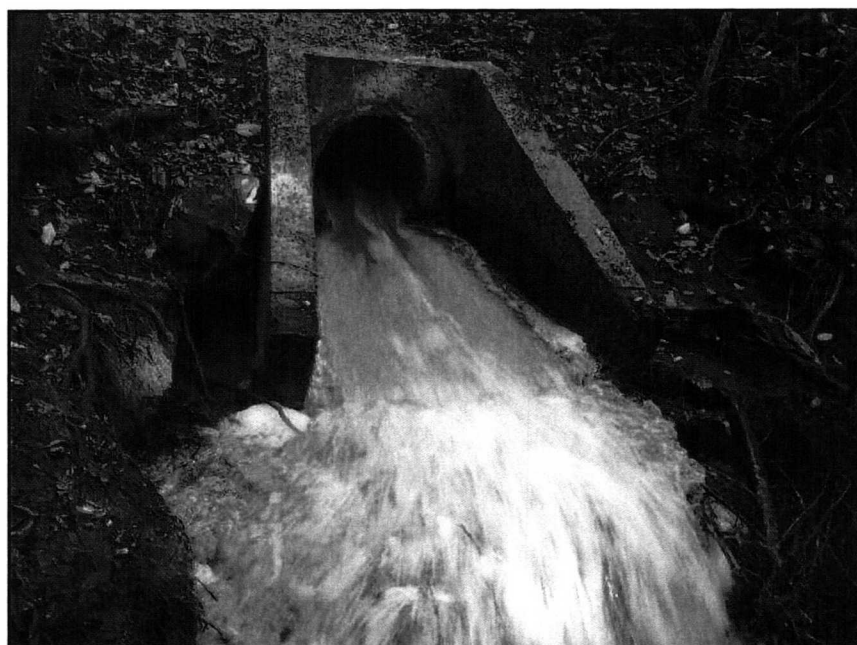
Como dito anteriormente o corpo receptor da estação de tratamento de esgoto sanitário é o Rio Pitanga, o qual está inserido na bacia hidrográfica do Rio Ivaí.

**FIGURA 2.233 – PONTO DE LANÇAMENTO DA ETE.**  
**FONTE: SANEPAR (2016).**

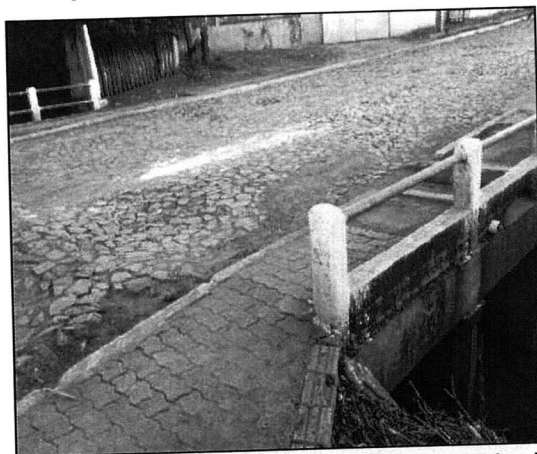
**FIGURA 2.251 – VISTA DO PONTO 18.**  
**FONTE: TRABALHO DE CAMPO (2014).**

O ponto 18 refere-se a uma ponte em concreto sobre o Rio Ernesto na Rua José Klosovski a jusante do ponto 19 com uma área de seção de  $8,0 \text{ m}^2$  e comprimento de  $11,90 \text{ m}$ . As imagens a seguir demonstram o ponto 18.

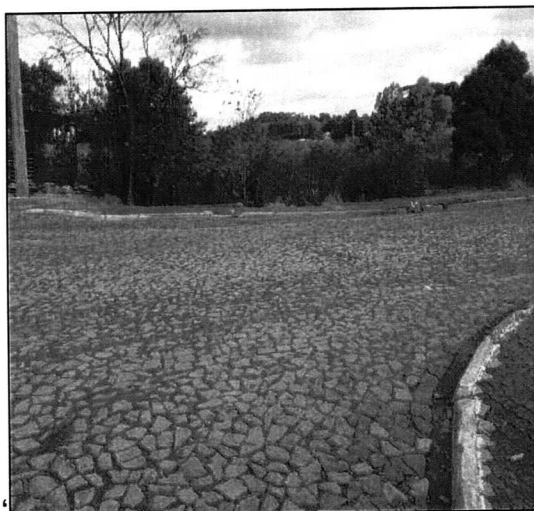
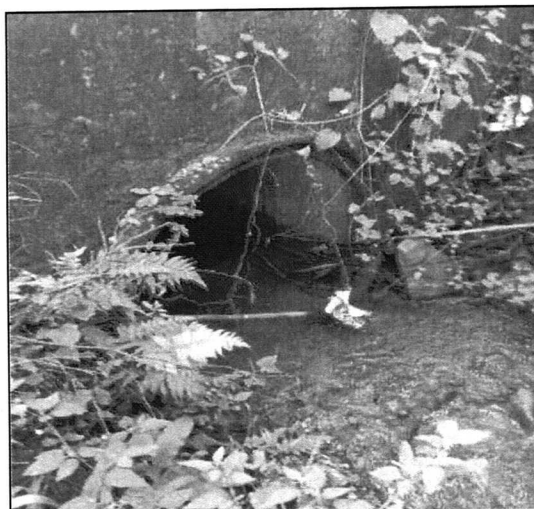
**FIGURA 2.238 – PONTO 24.**  
**FONTE: TRABALHO DE CAMPO (2014).**

O ponto 24 refere-se a uma canalização de um curso d'água natural com aproximadamente 100 m de comprimento a partir de uma linha de tubos de concreto de Ø 0,80 m que passa sob a Rua Caetano Munhoz da Rocha. As imagens a seguir demonstram o local.

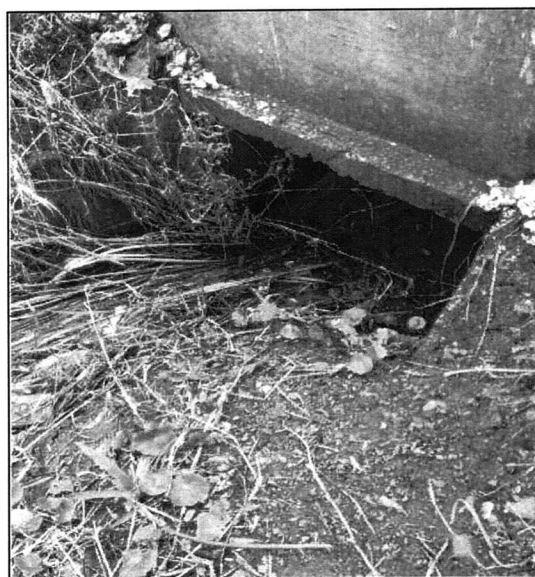
O ponto de 25 encontra-se a jusante do ponto 24 e passa sob a Rua Miguel Antônio Orane e a BR 466 com um comprimento aproximado de 35 m e um canal retangular de concreto com área de seção de 0,63 m<sup>2</sup>. A imagem a seguir demonstra o canal.

**FIGURA 2.239 – CANAL DO PONTO 25.**  
**FONTE: TRABALHO DE CAMPO (2015).**

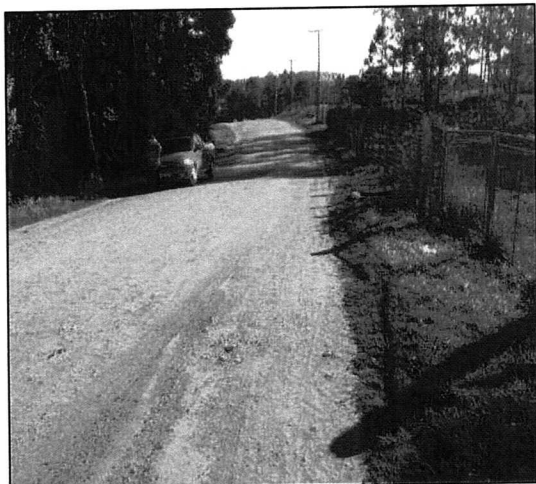
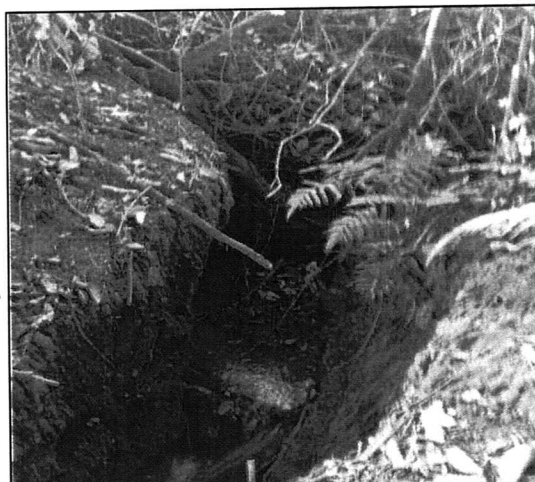
**FIGURA 2.242 – VISTA DO PONTO 02.**  
**FONTE: TRABALHO DE CAMPO (2014).**

O ponto 02 refere-se a uma canalização de um afluente do Rio Pitanga, em concreto com Ø 0,20, que corta a Estrada Mario Schinaider com comprimento de 9,70 m. As imagens a seguir demonstram o ponto 02.

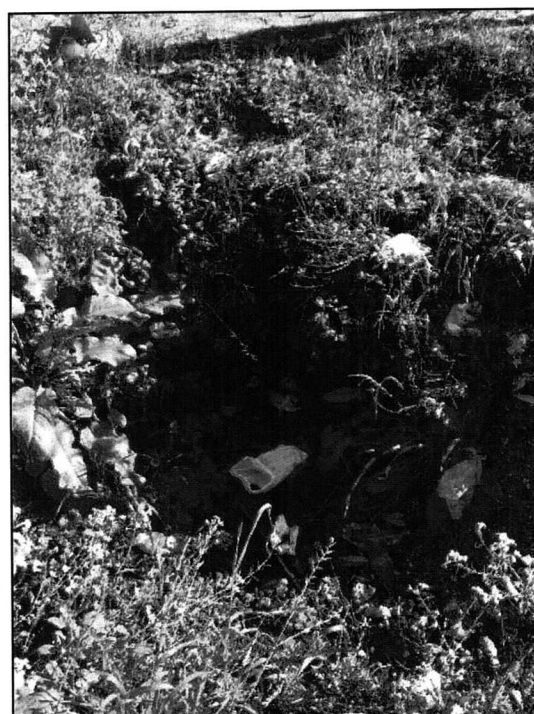
**FIGURA 2.243 – VISTA DO PONTO 04.**  
**FONTE: TRABALHO DE CAMPO (2014).**

O ponto 04 refere-se a uma canalização de um afluente do Rio Pitanga a jusante do ponto 02. A canalização é em concreto com  $\varnothing 0,80$ , que corta a Estrada Mario Schneider com comprimento de 50 m. As imagens a seguir demonstram o ponto 04.

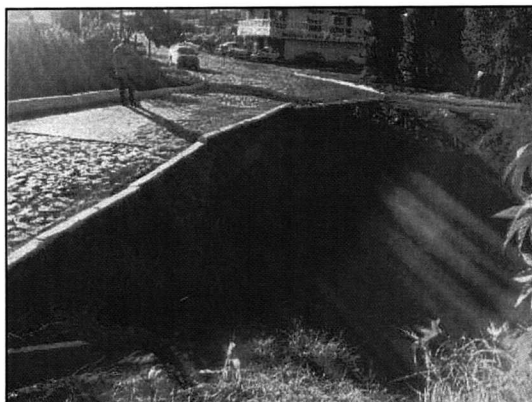
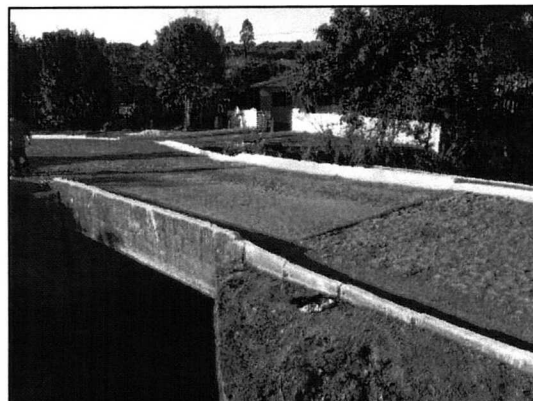
**FIGURA 2.246 - VISTA DO PONTO 07.**  
**FONTE: TRABALHO DE CAMPO (2014).**

O ponto 07 refere-se a uma ponte em concreto sobre o Rio Pitanga na Rua Manoel Sobrinho com uma área de seção de 18 m<sup>2</sup> e comprimento de 4,90 m a jusante do ponto 08. As imagens a seguir demonstram o ponto 07.

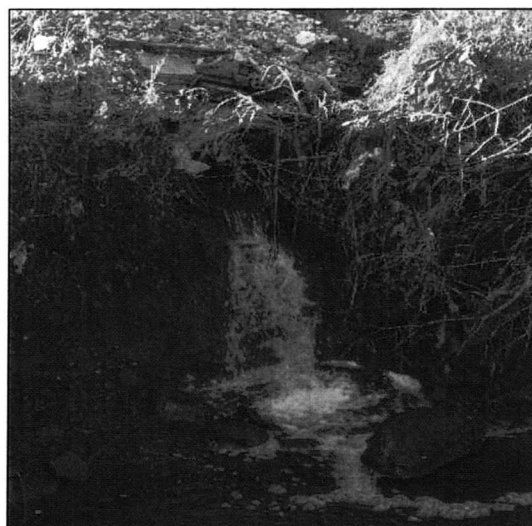
**FIGURA 2.247 – VISTA DO PONTO 06.**  
**FONTE: TRABALHO DE CAMPO (2014).**

O ponto 06 refere-se a uma canalização de parte de um dos afluentes do Rio Pitanga com uma linha de tubos de concreto de  $\varnothing$  1,00 e 90 m de comprimento paralela a Rua Vicente Cunha. As imagens a seguir demonstram o ponto 06.

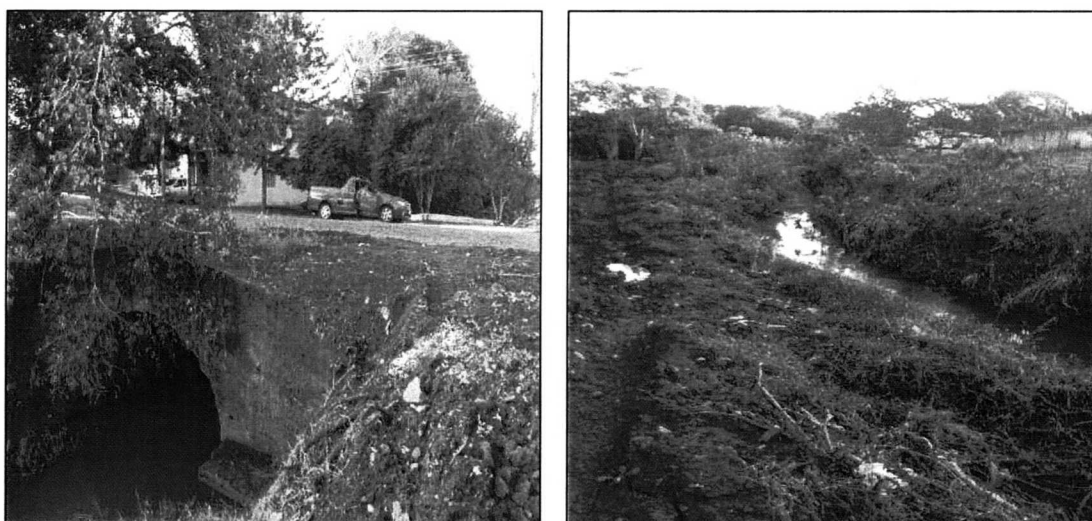
**FIGURA 2.257 – VISTA DO PONTO 12.**  
**FONTE: TRABALHO DE CAMPO (2014).**

O ponto 12 refere-se a uma ponte em concreto sobre o Rio Ernesto na Rua Tomás Ribeiro a jusante do ponto 13 com uma área de seção de 7,73 m<sup>2</sup> e comprimento de 19,80 m. As imagens a seguir demonstram o ponto 12.

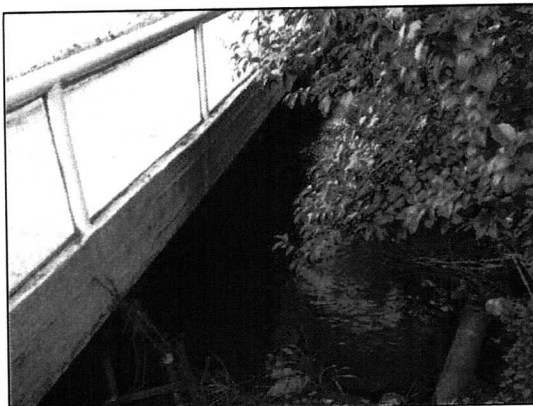
**FIGURA 2.258 – VISTA DO PONTO 11.**  
**FONTE: TRABALHO DE CAMPO (2014).**

O ponto 11 refere-se a uma ponte em concreto sobre o Rio Ernesto na Rua Argentina a jusante do ponto 12 com uma área de seção de 24 m<sup>2</sup> e comprimento de 17,30 m. As imagens a seguir demonstram o ponto 11.

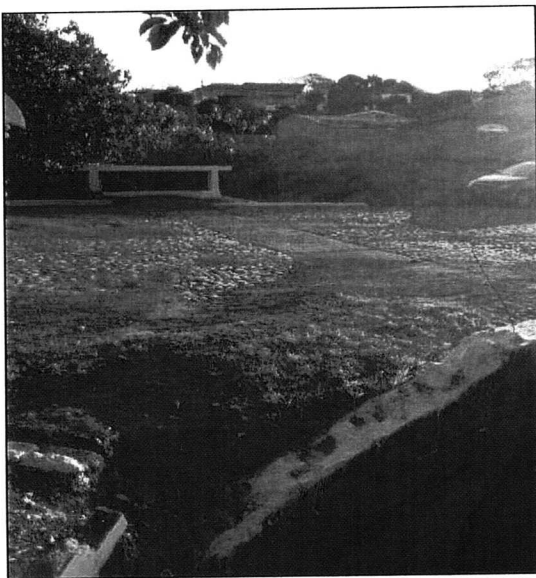
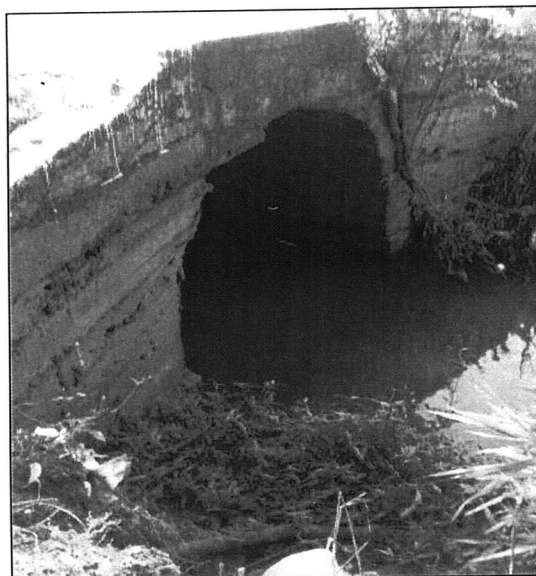
**FIGURA 2.259 – VISTA DO PONTO 10.**  
**FONTE: TRABALHO DE CAMPO (2014).**

O ponto 10 refere-se a uma ponte em concreto sobre o Rio Ernesto na Rua Arthur Mehl a jusante do ponto 11 com uma área de seção de 4,68 m<sup>2</sup> e comprimento de 12,60 m. As imagens a seguir demonstram o ponto 10.

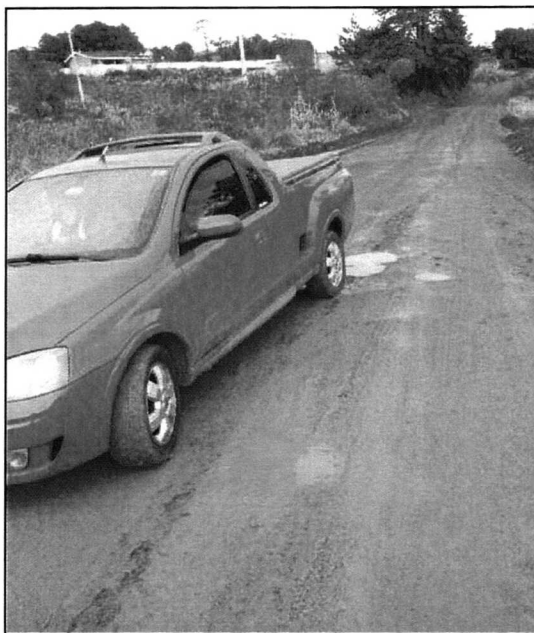
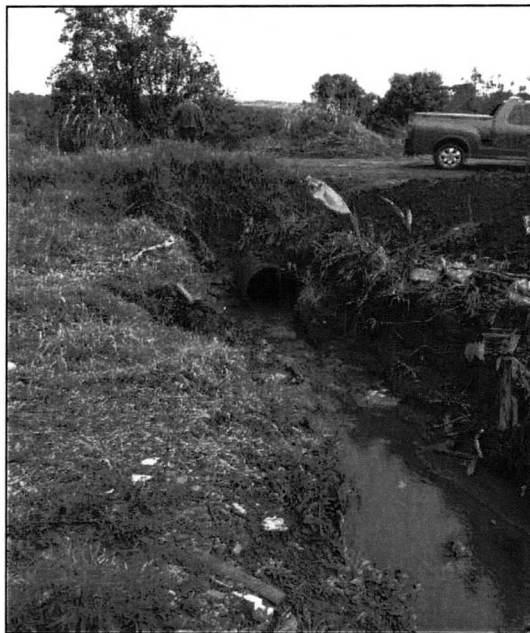
**FIGURA 2.263 – VISTA DO PONTO 23.**  
**FONTE: TRABALHO DE CAMPO (2014).**

O ponto 23 refere-se a uma canalização de parte de um dos afluentes do Rio Pitanga com duas linhas de tubo de concreto de  $\varnothing$  0,80 m e 8 m e comprimento sob a Rua Vinte e Seis de Maio. As imagens a seguir demonstram o ponto 23.

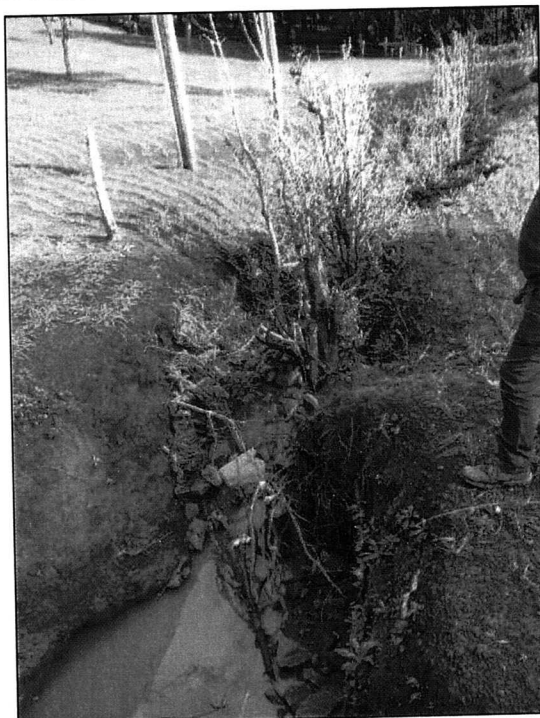
**FIGURA 2.264 – VISTA DO PONTO LAN 01.**  
**FONTE: TRABALHO DE CAMPO (2014).**

O ponto LAN 01 é realizado em uma área de nascentes de um dos afluentes do Rio Pitanga. O lançamento é realizado por uma tubulação de  $\varnothing$  0,60 m sem dissipação de energia hidráulica. As imagens a seguir demonstram o ponto LAN 01.

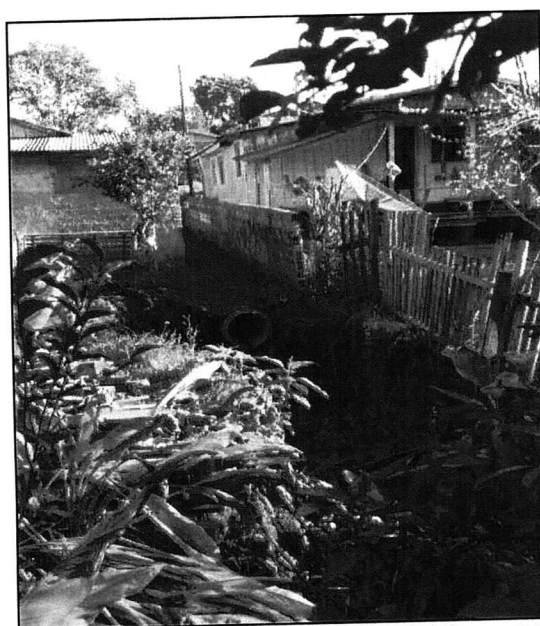
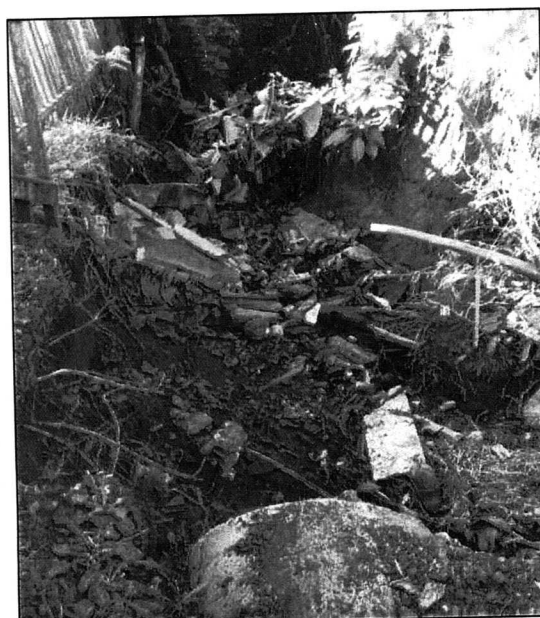
**FIGURA 2.265 - VISTA DO PONTO LAN 03.**  
**FONTE: TRABALHO DE CAMPO (2014).**

O ponto LAN 01 é realizado na Rua dos Pinherais, no pátio de uma residência e seguem o fluxo até uma área úmida. No local foi constatado uma voçoroca causada pela energia hidráulica da água. O lançamento é realizado por um tubo de concreto de Ø 0,80 m. As imagens a seguir demonstram o ponto LAN 03.

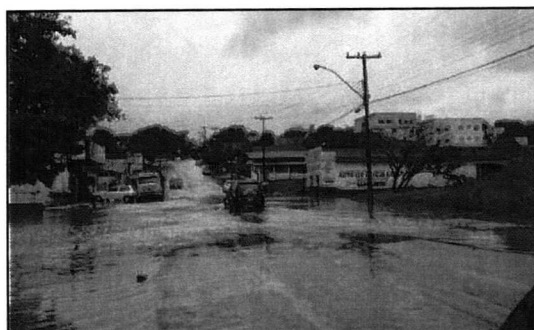
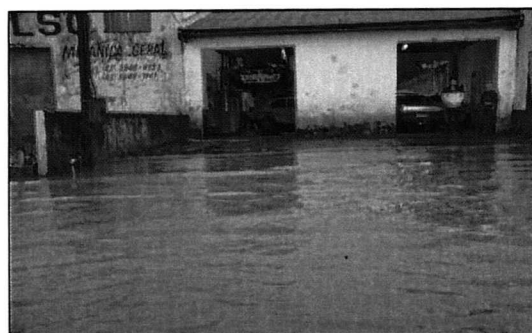
**FIGURA 2.268 – VISTA DO PONTO 13 COM INUNDAÇÃO.**  
**FONTE: PREFEITURA MUNICIPAL DE PITANGA (2014).**

No Rio Ernesto foram identificados dois pontos de inundação conforme fotografias fornecidas pela equipe da prefeitura municipal. Trata-se dos pontos 13 e 15. As imagens a seguir demonstram os pontos de inundação.

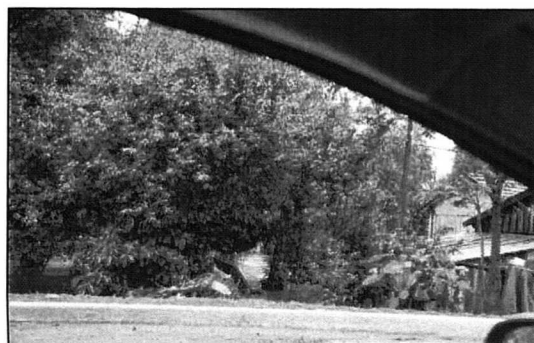
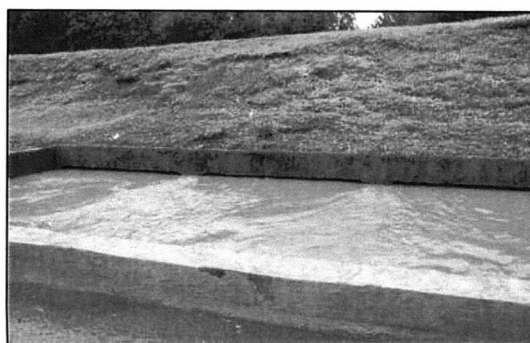
**FIGURA 2.270 – VISTA DO PONTO 01 COM INUNDAÇÃO.**  
**FONTE: PREFEITURA MUNICIPAL DE PITANGA (2014).**

No Rio Pitanga, antes da confluência com Rio Ernesto foram identificados quatro pontos de inundação conforme fotografias fornecidas pela equipe da prefeitura municipal. Trata-se dos pontos 01, 03, 27 e outro ponto situados entre os pontos 07 e 27. As imagens a seguir demonstram os pontos de inundação.

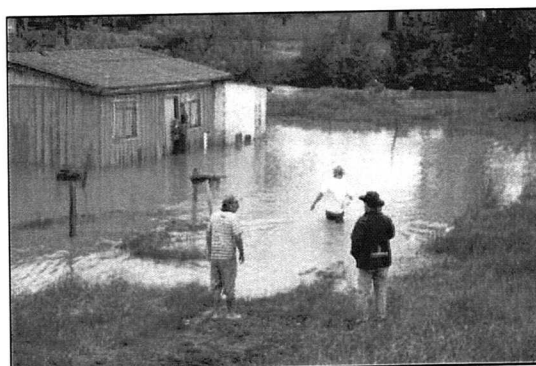
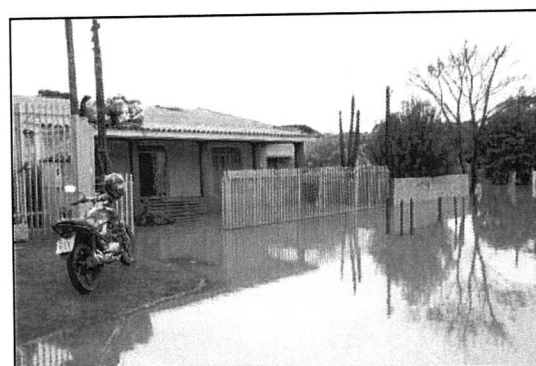
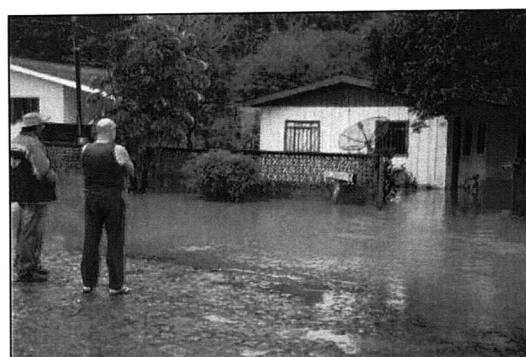
**FIGURA 2.275 – PONTOS DE INUNDAÇÃO/ENCHENTE.**  
**FONTE: PREFEITURA MUNICIPAL DE PITANGA (2014).**

Outros pontos de inundação/enchente foram fotografados pela prefeitura municipal em 2014, porém não foi possível estabelecer a localização exata dos pontos nem mesmo com auxílio dos técnicos da prefeitura. As imagens a seguir demonstram outros pontos de inundação/enchente no município de Pitanga.
